PALAZZO BOSCO LUCARELLI GIÀ DELL'AQUILA

di Renè Bozzella e Giovanna Panarese

1. INTRODUZIONE

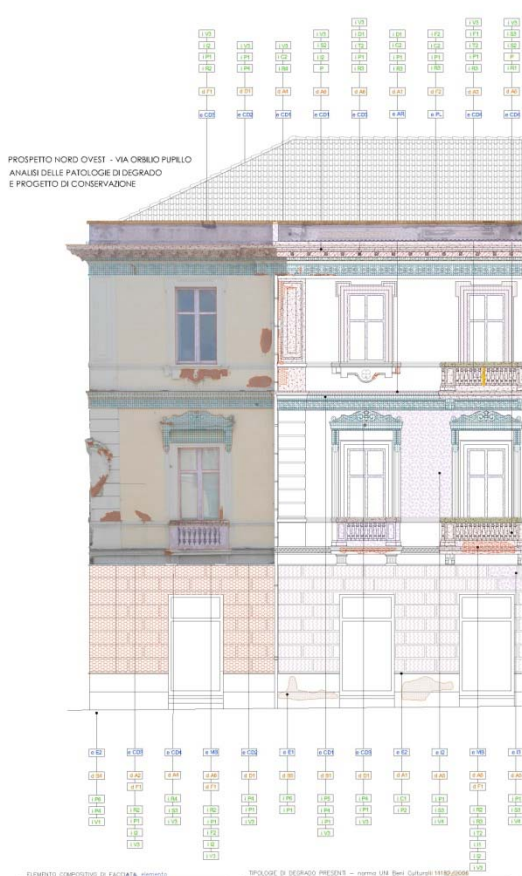
Per tale ragione, i fenomeni di degrado e alterazione e le patologie riscontrate e graficizzate nelle tavole di progetto di conservazione dei materiali sono stati diagnosticati e classificati sulla scorta delle indicazioni contenute nella norma UNI 11182:2006 "Beni culturali - Materiali lapidei naturali ed artificiali", che sostituisce la NORMAL 1/88, per tutte le patologie macroscopicamente visibili (Img. II).

Le indagini strumentali e le ispezioni effettuate in fase di conoscenza e rilievo hanno fatto emergere la presenza di processi di degrado assimilabili per lo più a quelli delle malte e degli intonaci, talvolta a quelli del calcestruzzo armato. Per una migliore predisposizione degli interventi successivi sono stati individuati i fenomeni di alterazione e degrado, sinteticamente suddivisi in funzione degli effetti che provocano sulle superfici, come di seguito riportato.

II. Elaborato di rilievo e conservazione

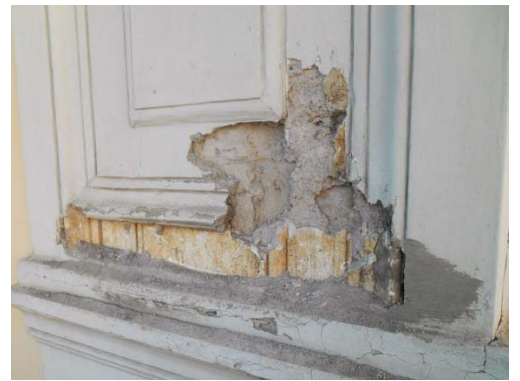
III. Rinvenimento di vecchie cornici

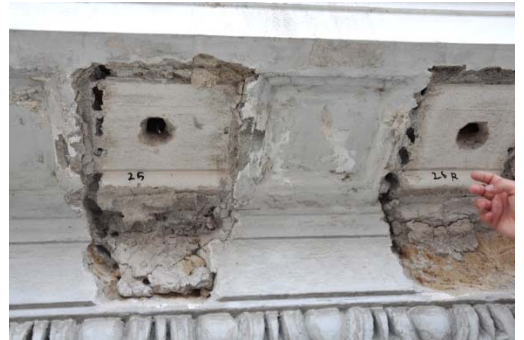
La minuziosità delle rifiniture, la cura per il dettaglio e la scrupolosità esecutiva, hanno fatto sì che a tutte le lavorazioni previste sia stata prestata la dovuta attenzione come per gli interventi di rimozione e catalogazione a piè d'opera di modiglione ed altri elementi decorativi da ricollocare (Img. IV e V).

IV. Rimozione e catalogazione modiglioni

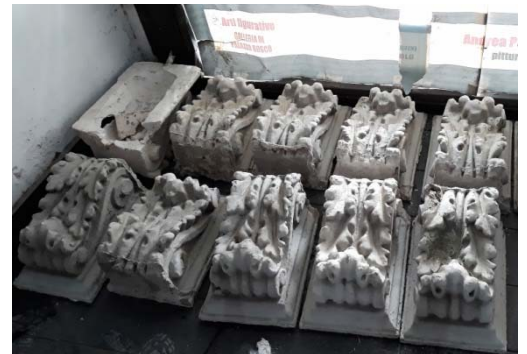
V. Modiglioni da restaurare a piè d'opera

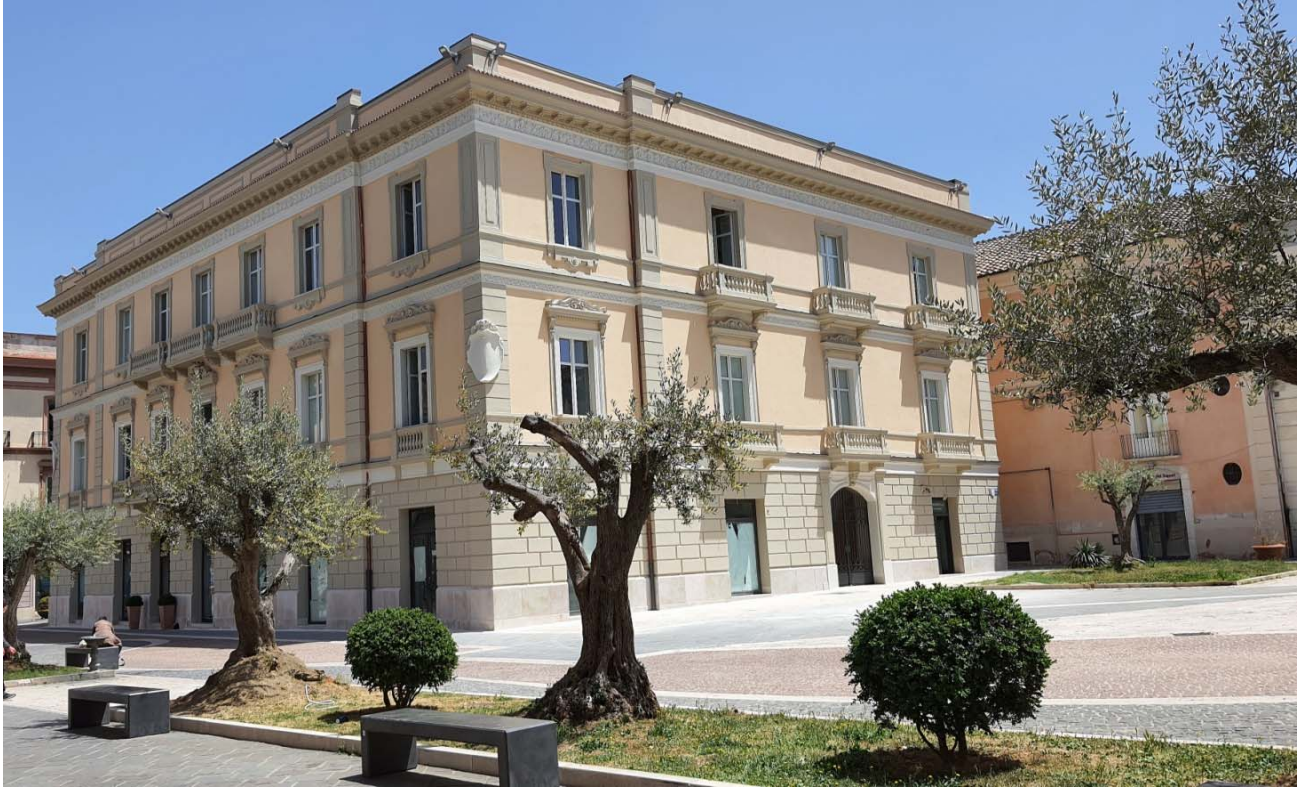
VII. Palazzo Bosco Lucrelli restituito alla collettività
